# Тест на металдетектор Mikron NRG 100

Проведен от imperio , март 2008

## Част 1 – за теста

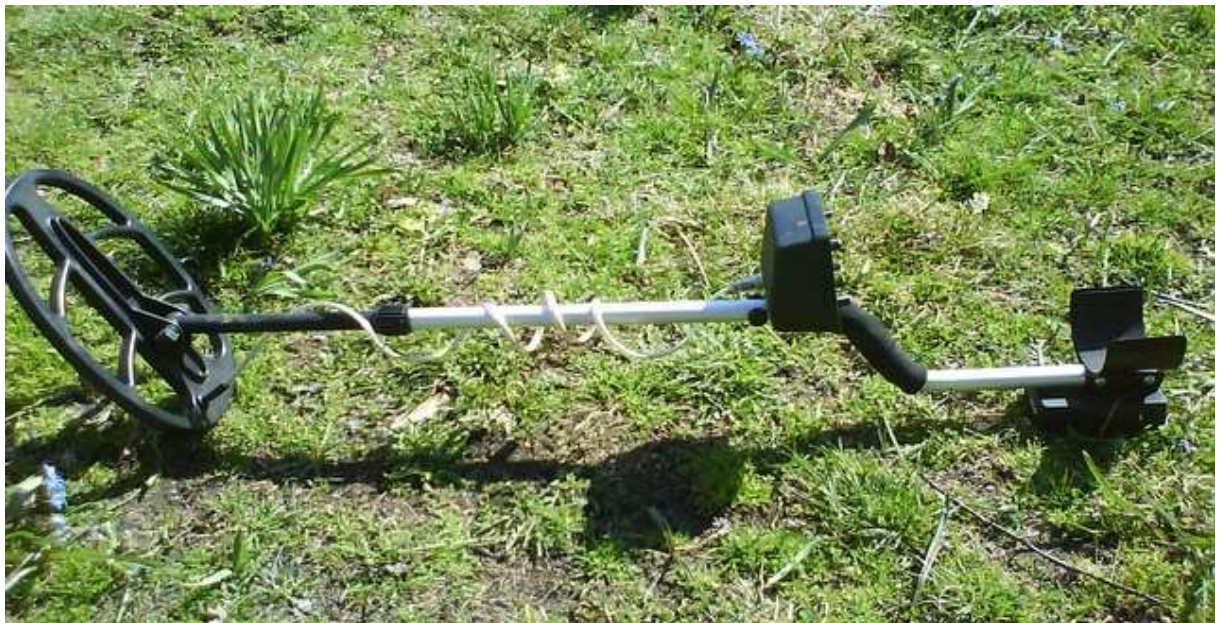
*NRG 100 с максимално прибрана долна част. По този начин апарата се побира в багажника и на най-малкия хечбек.*

Дизайна на **NRG 100** е решен по традиционна схема с батерия под лакетната скоба и кутия с електроника разположена от горната страна на носещия прът. Захвата на модулите е сигурен и стабилен и не предразполага към разхлабване с течение на времето. Самият носещ прът се състои от три отделни части – долна пластикова, средна дуралуминий, и ръкохватка също от дуралуминий. Това решение позволява събирането на апарата в разглобено състояние в малка туристическа раница, което е огромно предимство при продължителен транспорт на големи разстояния, и ви отървава от досадната гледка на стърчащи тръби от мешки и сакове позната от пренасянето на други модели металдетектори. Най-дългата част на носещия прът е пластикова част, и при избор на сак или раница за транспорт се съобразявайте най-вече с нея.

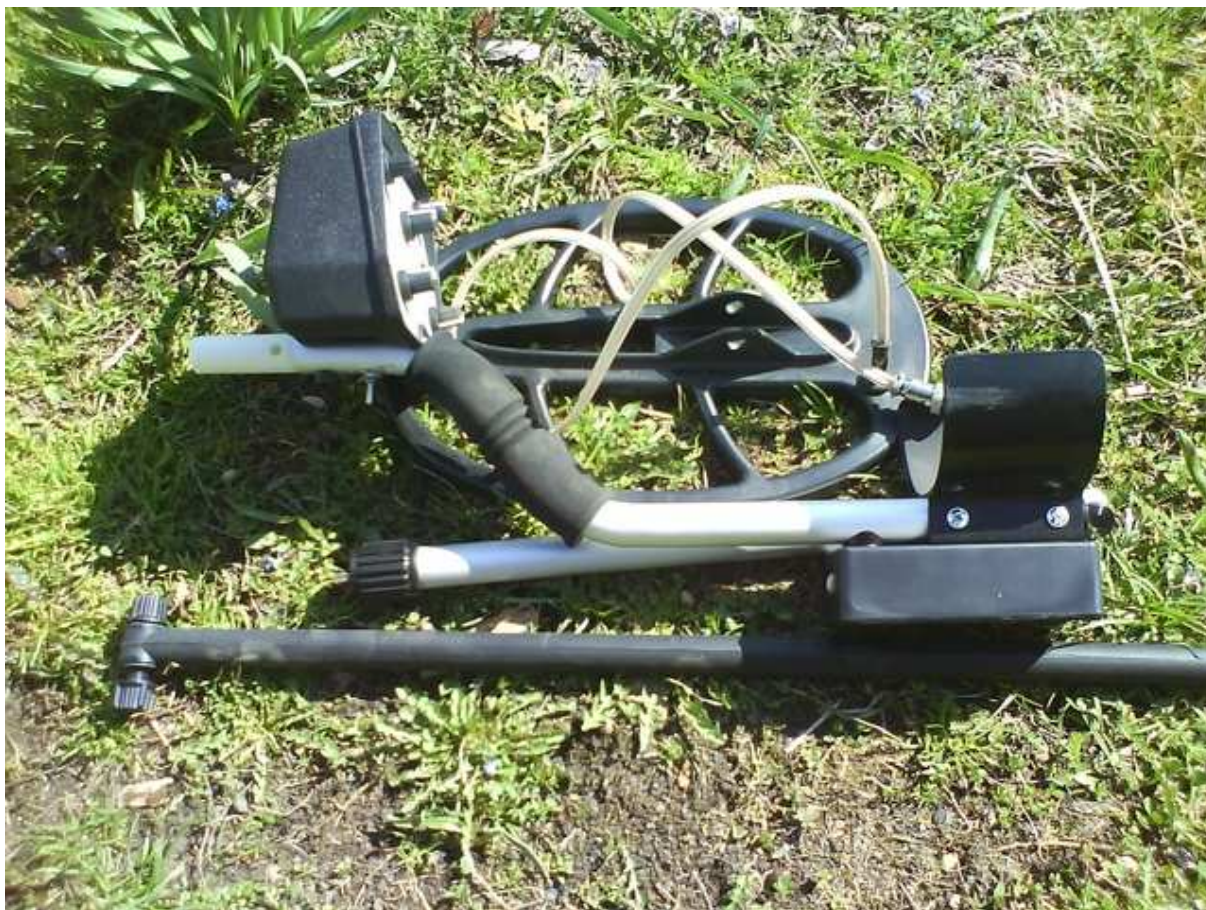
*NRG 100 в разглобено състояние. Апарата се побира в сак или раница без стърчащи елементи. Най-дългата част е塑料ковия елемент и при избор на средство за пренасяне се съобразявайте с него.*

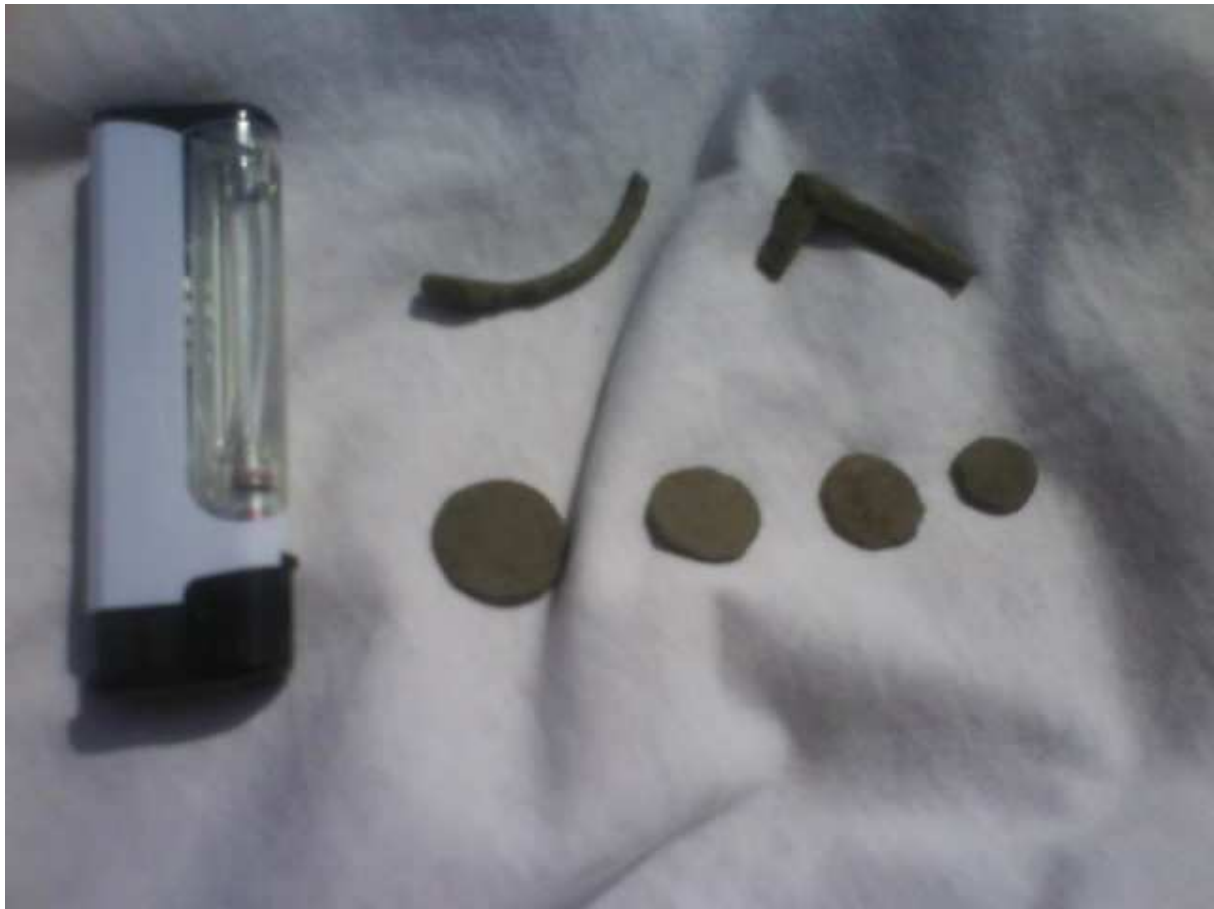
*Засечените на първият обект цветни сигнали. След приключването на теста монетите ще предадени в градския исторически музей на територията на който се провеждаше изпитанието за което ще преставя разписка*

Най-малката от монетите с диаметър 10-11мм беше разположена в земята на дълбочина 15-17 сантиметра и даваше слаб но ясно доловим сигнал, а най-голямата с диаметър 19 мм беше на около 22-23 сантиметра с ясно изразен сигнал, по силен в едната посока на движение антената. Метала е горял, силно окислен с дебел налеп. Другите две еднакви по размер (около 15 мм) монети хванах в режим „желязна маска“. При този режим апарата успешно „отрязва“ желязото, но въпреки всичко при преминаване на антената над железни обекти се чуваше леко фоново пукане което даваше добра обща представа за характера на изследвания терен. Двете монети бяха на дълбочина около 20 см и даваха хубав цветен сигнал. Както установих в процеса на търсене, при режим “желязна маска” стари силно ръждясали железни предмети с размер колкото малка подкова понякога в зависимост от формата, дълбочината на която се намират, и разположението им в почвата могат да дадат доловима индикация, но винаги придружена със явно “припукване” - недвусмислен белег че е засечен железен предмет. При работата в този режим не забелязах никакво намаление на дълбочината на детекция. При засичането на почти всички сигнали използвах за точна локализация опцията **Pin Point**. Този режим познат и реализиран по разнообразен начин при много модели металдетектори присъства и при **NRG 100**. Три от засечените монети бяха много близо до железни предмети и тази функция ми оказа неоценима помощ. При детекция е нужно леко движение на търсещата антена над мястото на предполагаемия

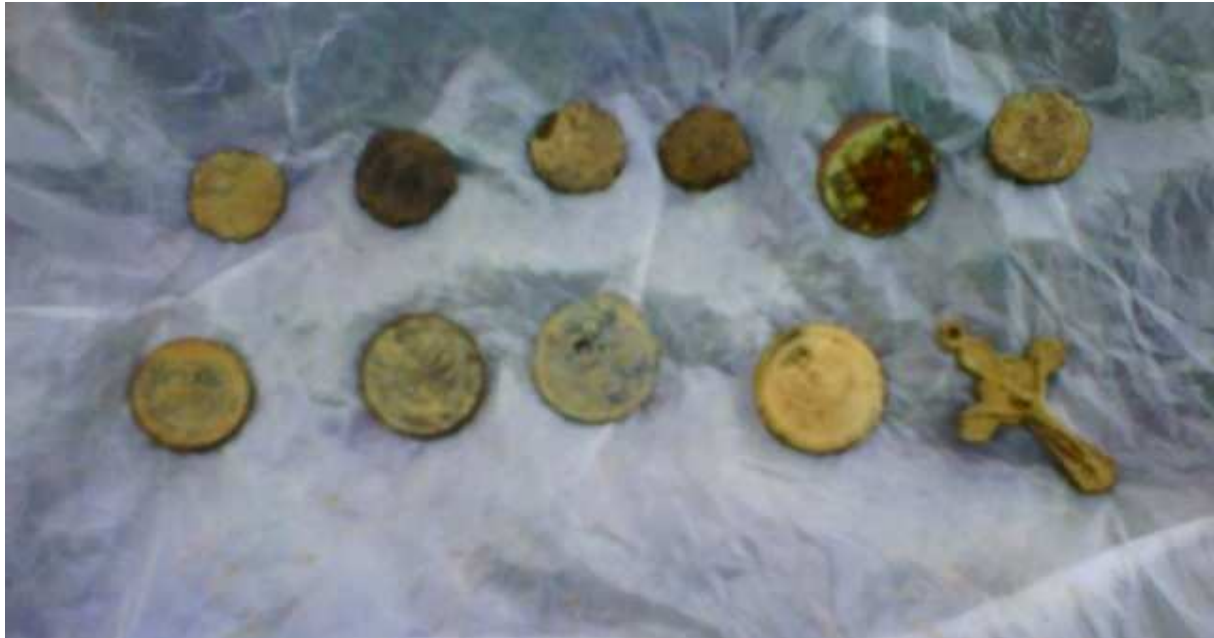
*Част от засечените на втория терен сигнали. Монетите са една медна римска (не е горяла но с много лошо качество, втората от ляво на дясно), турски и български от след Освобождението, копче и кръст от ново време*

На този терен работих към 3 часа през което време направих около 50 копки. Намерени бяха 3 гилзи, два оловни куршума с голям калибър. Монети: една медна римска с много лошо качество, медни турски с много лошо качество, и български от след освобождението. Други: месингово копче от военна униформа, месингово кръстче от ново време, ламаринки и дребни медни и бронзови парченца от ново време. Българска

пробита монета от 2 стотинки от 1901 година излезе на около 22-23 см дълбочина. Последната беше засечена на участък сравнително чист от желяза и съвременни замърсители с ясен и силен сигнал. В плитката зона (до 20 см) извадих само едно-две желяза. В дълбоката, на дълбочина около 35-40 см извадих желязно рало, което даваше сигнал с широка зона, който с промяната на степента на дискриминация варираше като характеристики, но винаги си оставаше сигнал задължителен за проверка.

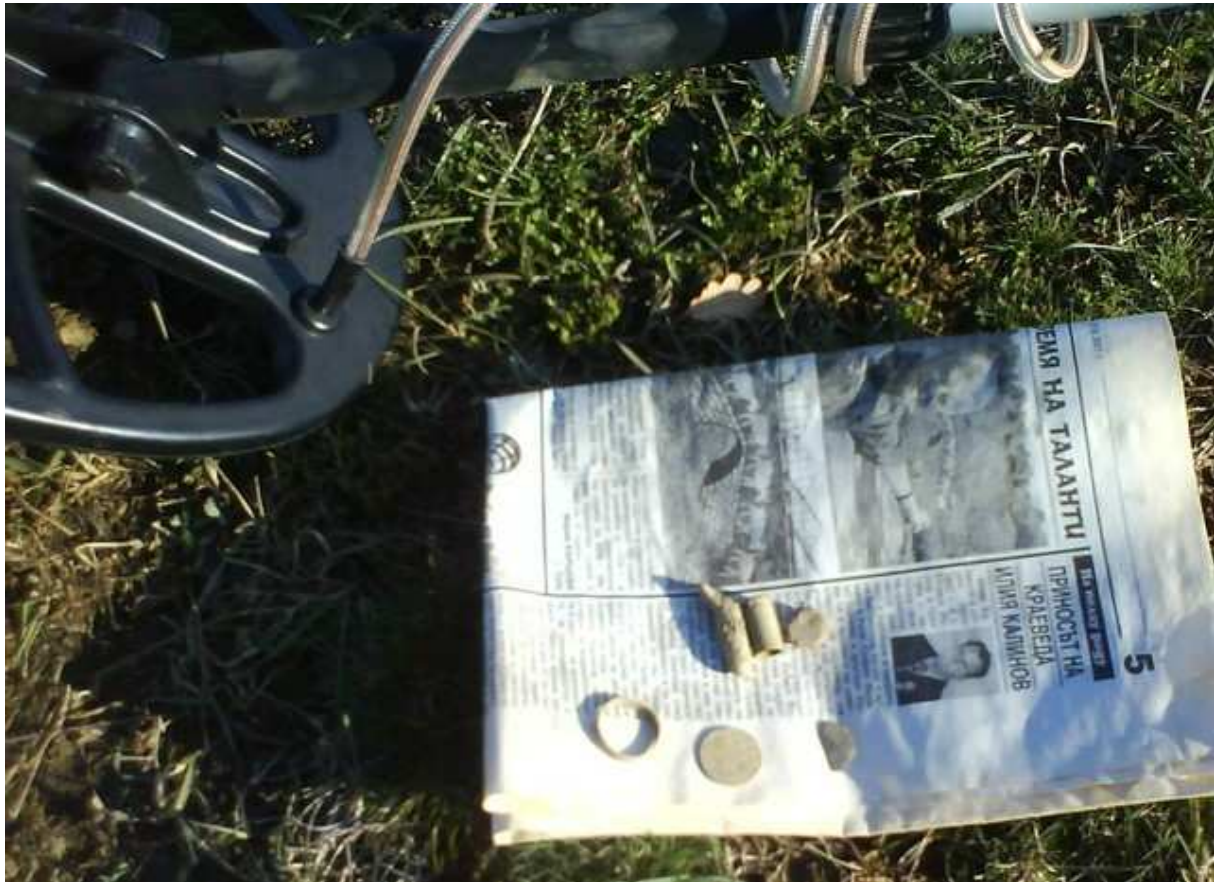
*Засечените метални обекти на третия терен. Не е правено измерване на дълбочината.*

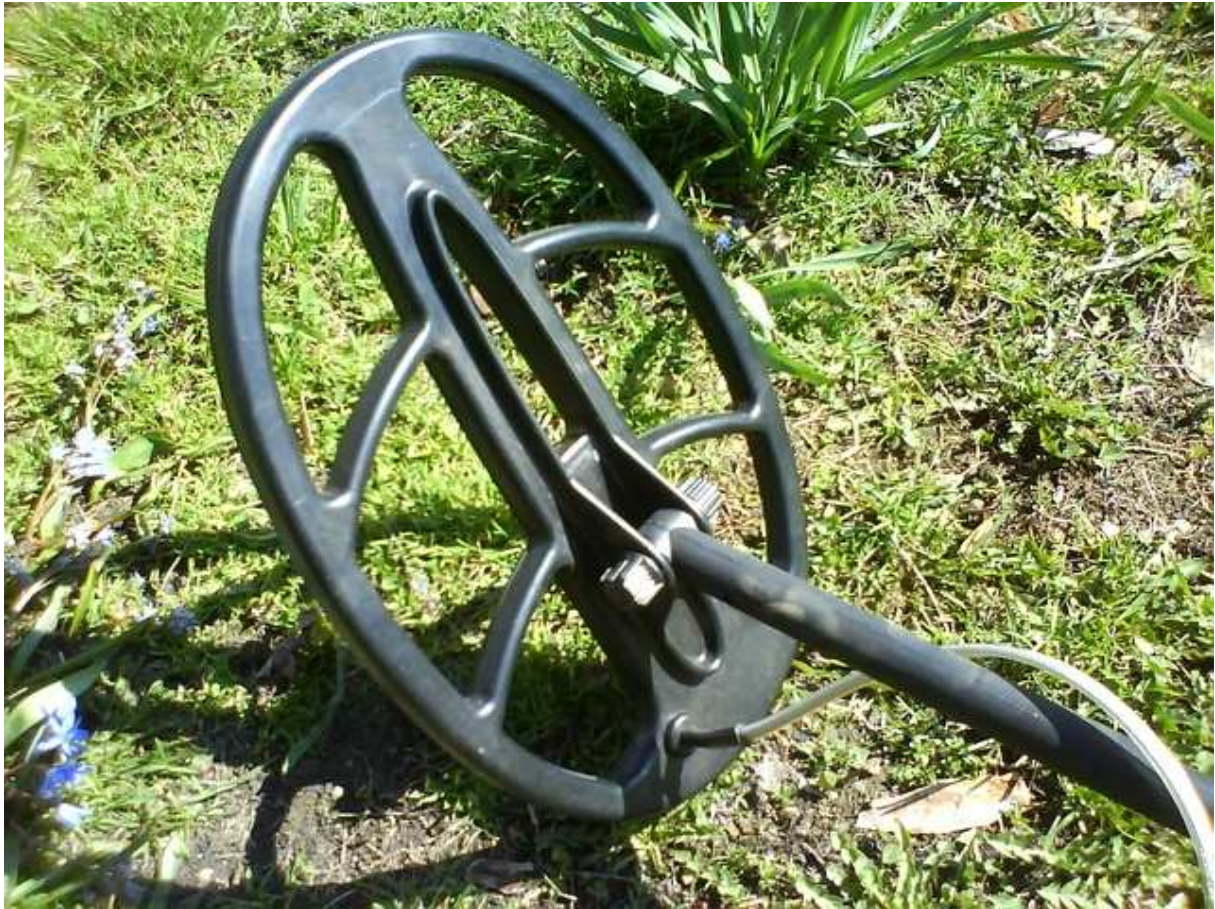
*Новата елипсична DD сонда няма аналог в България. Изработката и материала са отлични, баланса на сондата е стабилен. Сондата е един от основните фактори за добрата работа на NRG 100 на почви със силна минерализация*

Елиптичната **DD** сонда с която стандартно е окомплектован **NRG 100** е идеалния избор за подобни тежки терени. За повечето хора запознати с металдетектинга не е тайна че **DD** сондата има предимство на тежки терени пред обикновената концентрична сонда. От четирите изброени в началото металдетектора, три бяха комплектовани именно с концентрични сонди и вероятно това е една от причините за по-лошо представяне. Мога да ви уверя че с 27 сантиметрова концентрична сонда, която макар и да има предимство на силно замърсени терени, ще се постигнат по-лоши резултати на почви със силна минерализация. Затова предвид разнообразните и често много минерализирани почви в България, горещо ви съветвам при покупка да изберете стандартната конфигурация предлагана от фирмата производител.
